**Orgelpositiv aus dem Felixé - Mina's - Haus in Tannheim/Tirol**

**Bestandsuntersuchung und ausgeführte Arbeiten**

Orgelbau Linder, Hohenaustraße 5, D-83131 Nußdorf am Inn

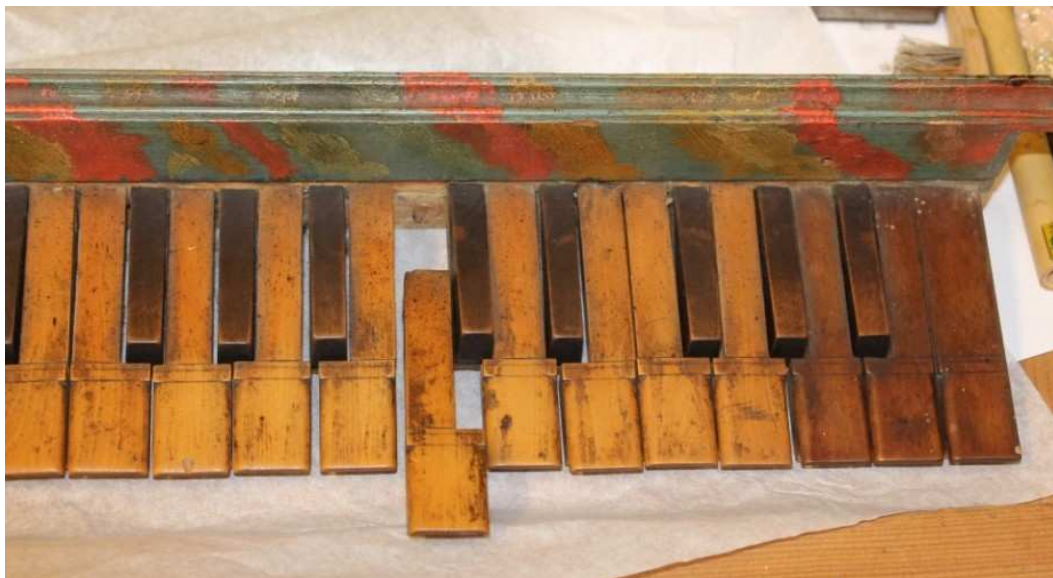
Die Tasten c°, c'', e'' und g'' waren abgerissen und bereits früher notdürftig repariert worden.

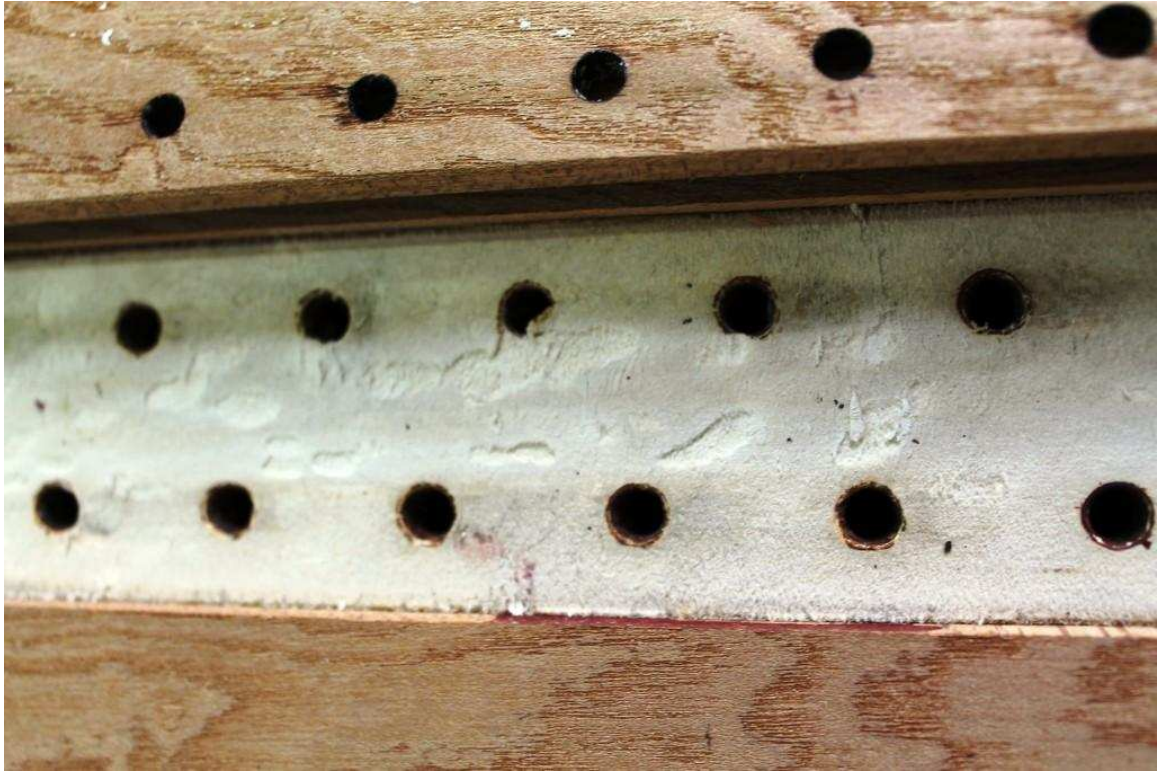
Die Lederbahnen am Kanzellenkorpus waren sehr schlecht, es kam zu Windverschleich unter der Schleife und zu Durchstechern zu den Nachbartönen.

Die Lederbahnen mussten abgenommen und der Kanzellenkorpus begradigt werden.

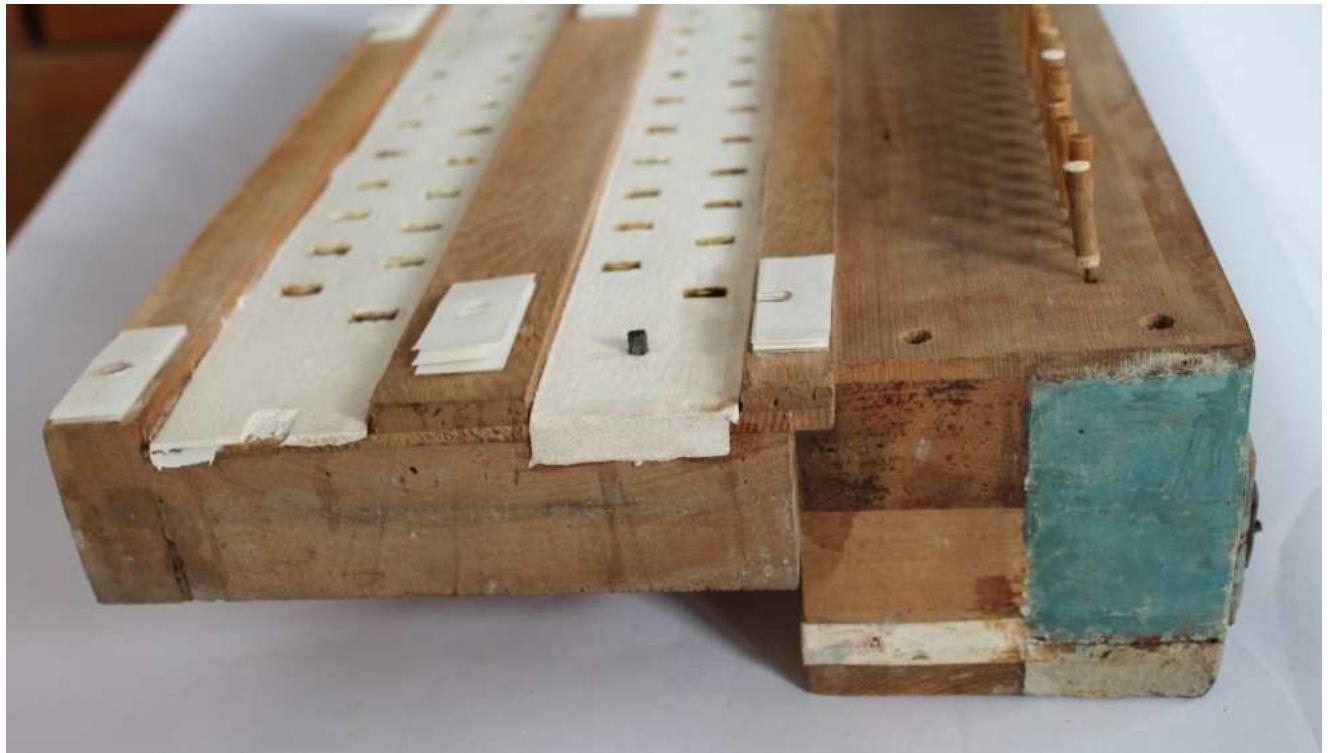
Der Windkastendeckel war undicht und konnte auch durch die zusätzlich angebrachten Reiber nicht abgedichtet werden. Wir entschlossen uns deshalb dazu, auch den Falz des Windkastendeckels zu beledern und den Deckel stramm einzupassen.

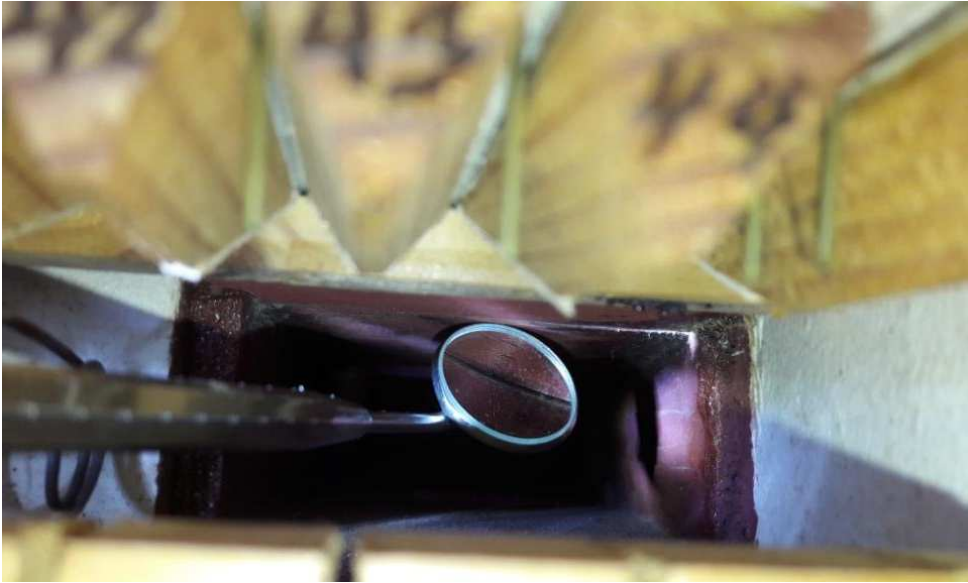
Bei der Funktionsprüfung der Windlade zeigte sich, dass es im Diskant in Bereich der letzten drei Töne Heuler gab. Im Bereich des Kanaleinganges, der in diesem Bereich in die Windlade führt, fanden wir einen Riss im Kanzellenkorpus und dichteten ihn ab.

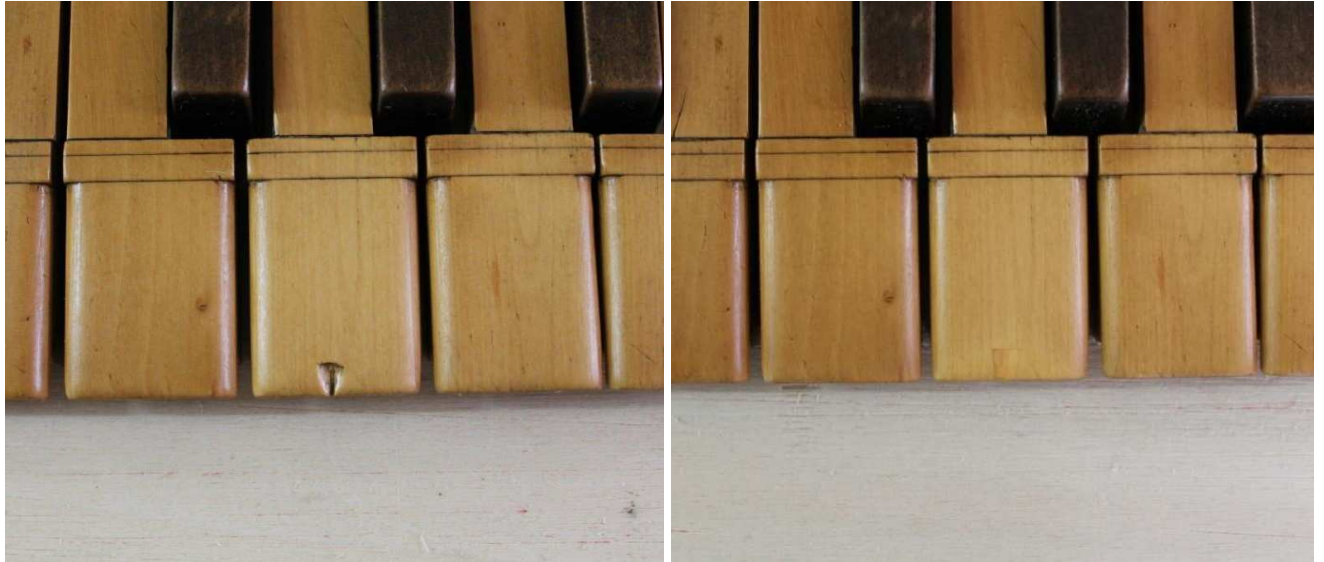
Die Tasten a´´, h´´ und c´´´ wurden bei einer früheren Reparatur schon einmal ausgetauscht, deshalb haben diese Tasten auch keine Nummerierung an der Unterseite.

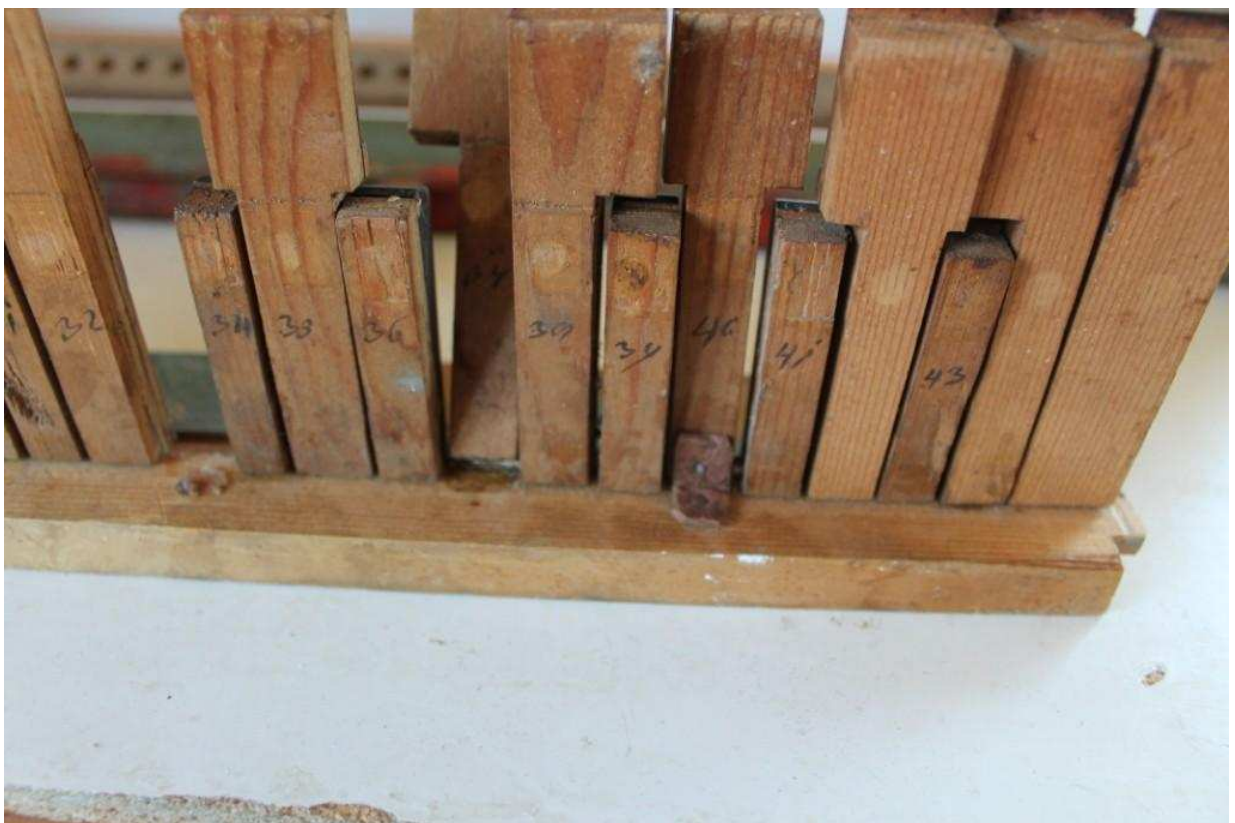
An mehreren Tasten waren an der Unterseite Reparaturen mit dünnem Rindsleder und Nägeln erkennbar. Die Tasten c°, c'', e'' und g'' waren ganz aus dem Pergamentscharnier gerissen. An der Hinterseite des Klaviaturrahmens waren notdürftige Reparaturen mit Holzkeilen erkennbar.

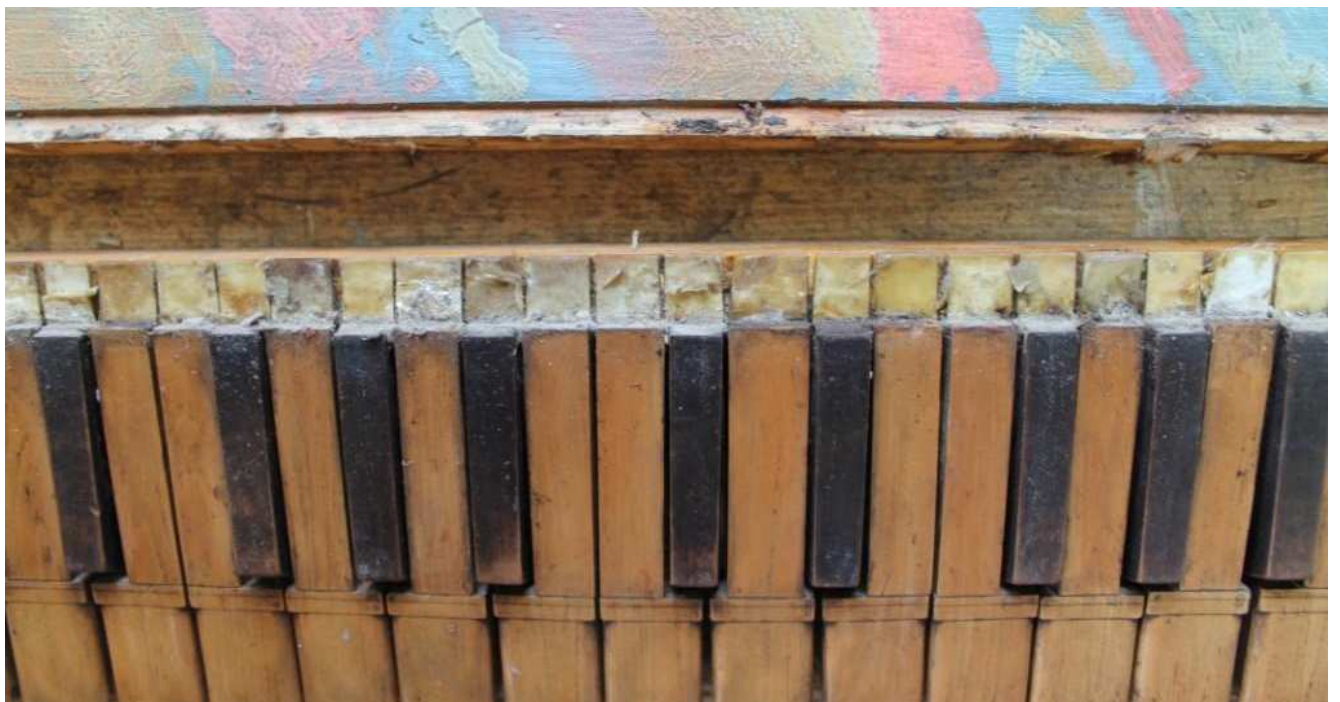
Die schadhaften Pergamente wurden ersetzt, dabei zeigte sich, dass das Pergament wie eine Schlaufe in die Nut der Tasten eingeleimt worden war. Dadurch wird eine gute Passung des Pergamentes in den Tasten erreicht.

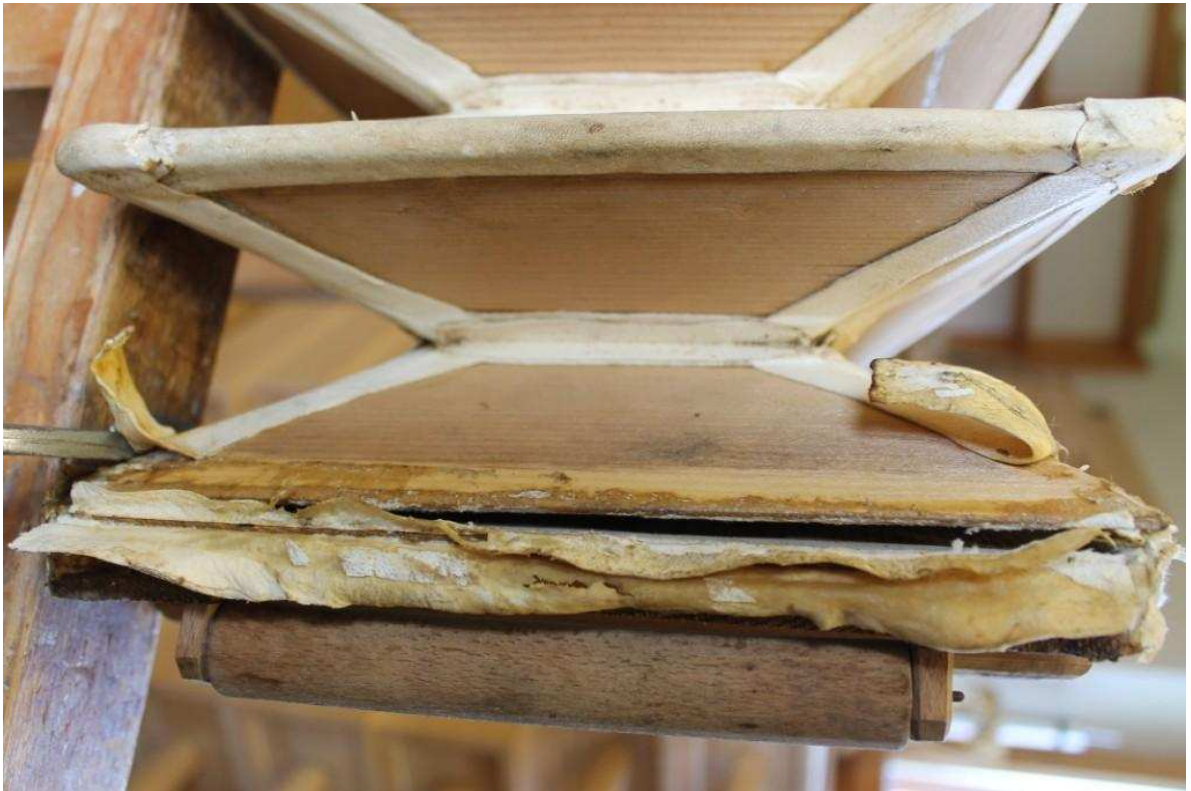
Die Feder der Überdruckventils war gebrachen und musste erneuert werden; die Klappe wurde neu beledert.

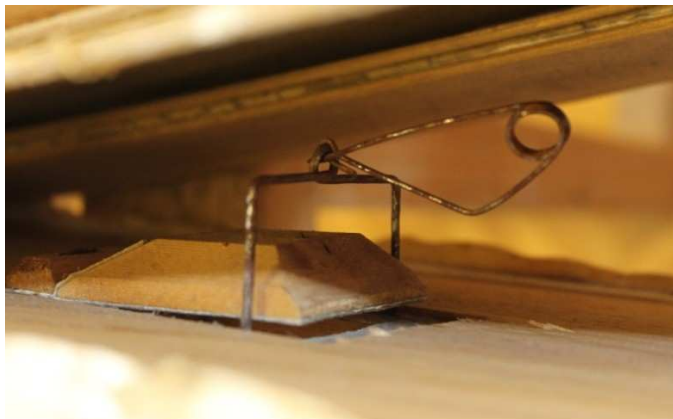
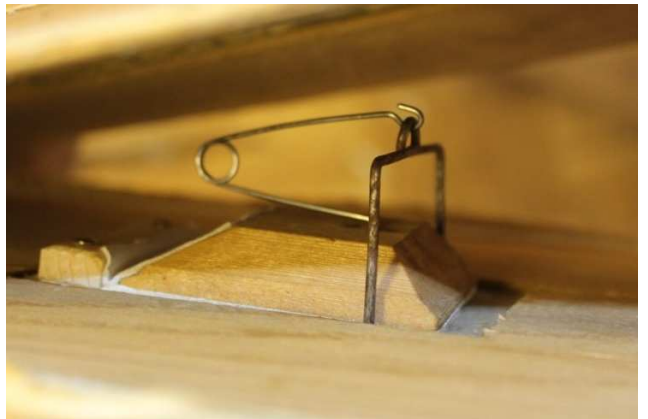
Der abgelöste Lederstreifen wurde wieder aufgeleimt und einige weitere Schädstellen ausgebessert. An einigen Stellen musste der Längsstreifen erneuert werden, vor allem aber einige brüchige Kappen, durch die Wind entweichen konnte.

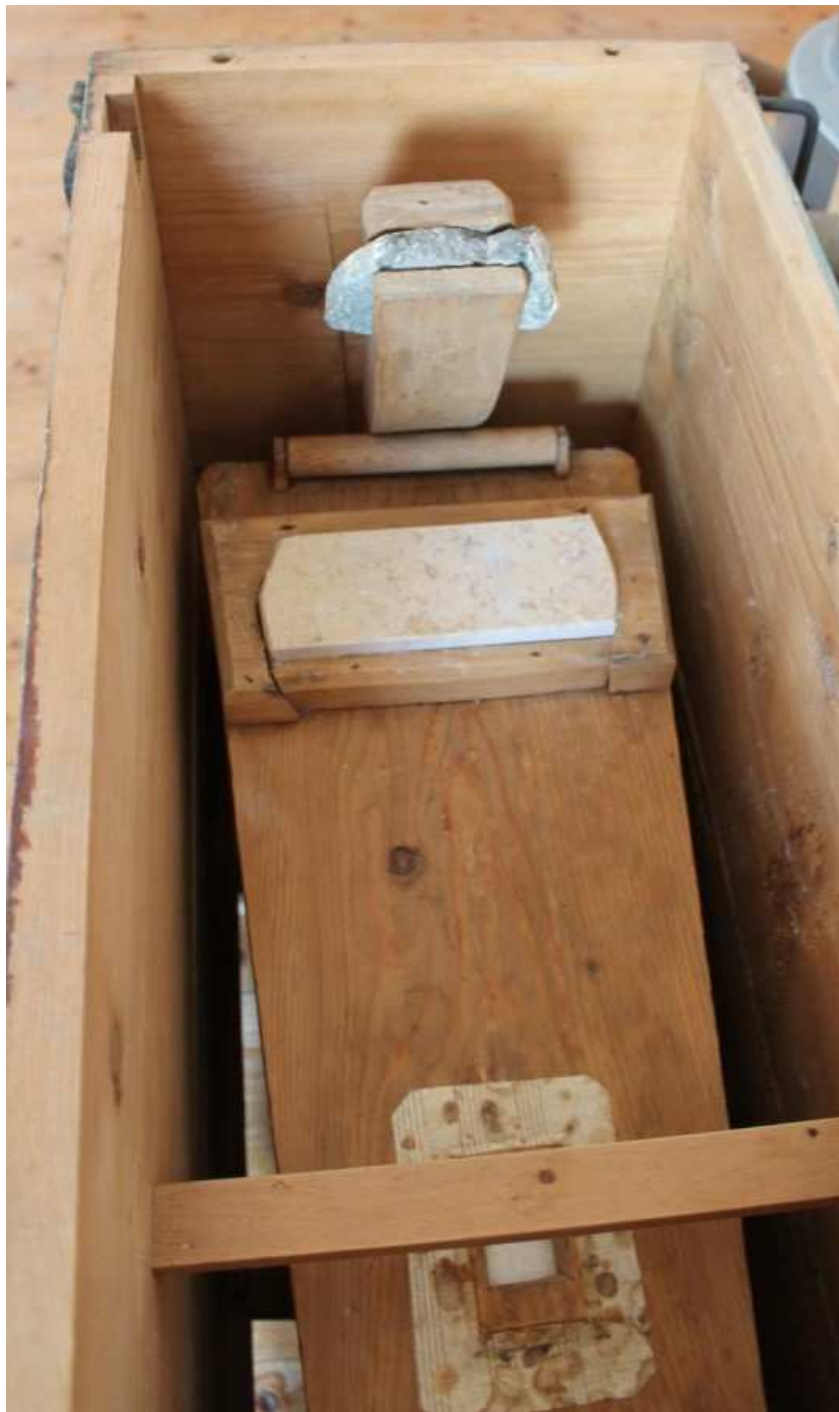
Bei der genauen Untersuchung des Unterkastens viel uns auf, dass an der linken Seite eine Öffnung besteht, durch die wahrscheinlich früher ein Riemen nach innen gelaufen war. Wir vermuten, dass der zusätzliche Gewichtshebel erst später eingebaut wurde und früher der Schöpfbalg über diesen Riemen aufgezogen wurde. Jetzt wird der Balg über einen Fußtritt an der Front, oder einen zusätzlichen Hebel an der rechten Gehäuseseite bedient. Vermutlich wurde der Balg nicht vom Organisten selbst, sonder von einem Kalkanten bedient.

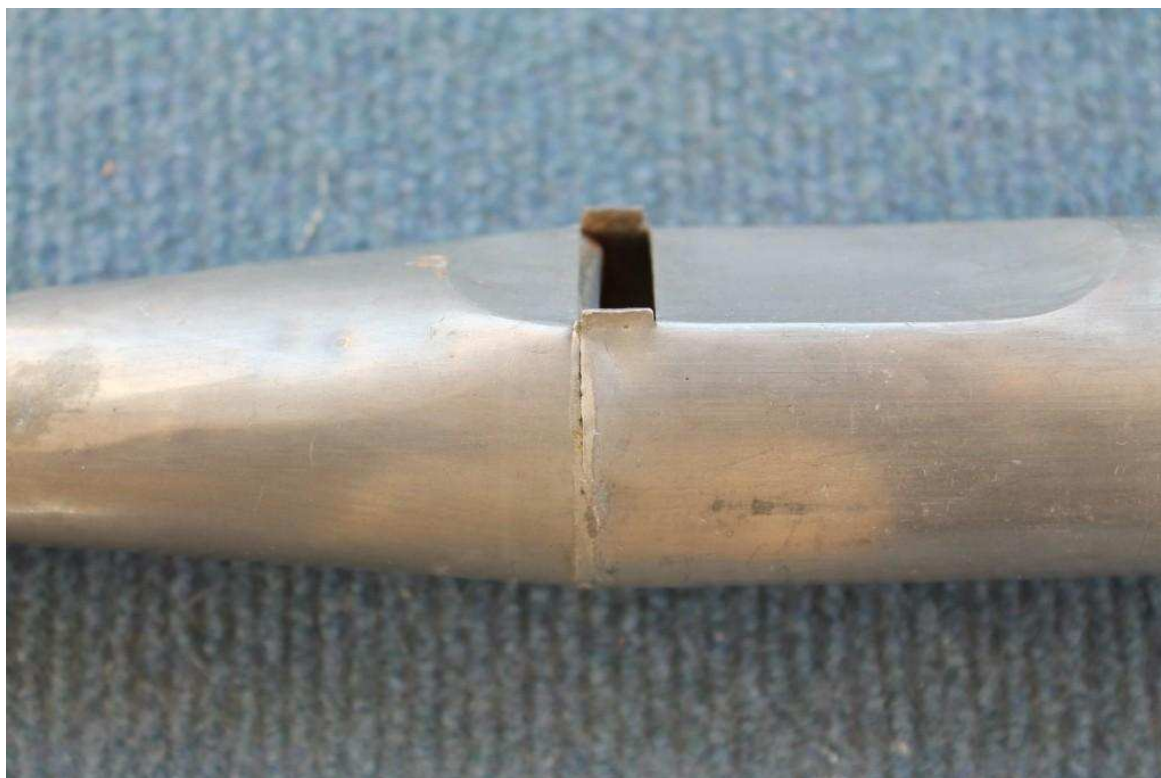
Im angelieferten Zustand waren zwei Vertauschungen zu bereinigen: Die Prospektpfeife b° ist eine neue Pfeife, stand aber auf a°, die historische Pfeife mit der Signatur „a“ war auf b° gestellt und sehr weit aufgerieben. Die Pfeife a wurde wieder an ihren angestammten Platz gestellt und gekulpt. Die neue Pfeife b hat zwar jetzt eine etwas zu weite Mensur, wurde aber beibehalten und entsprechend abgeschnitten.
