**Orgelpositiv aus dem Felixé - Mina's - Haus in Tannheim/Tirol**

**Bestandsuntersuchung und ausgeführte Arbeiten**

Orgelbau Linder, Hohenaustraße 5, D-83131 Nußdorf am Inn

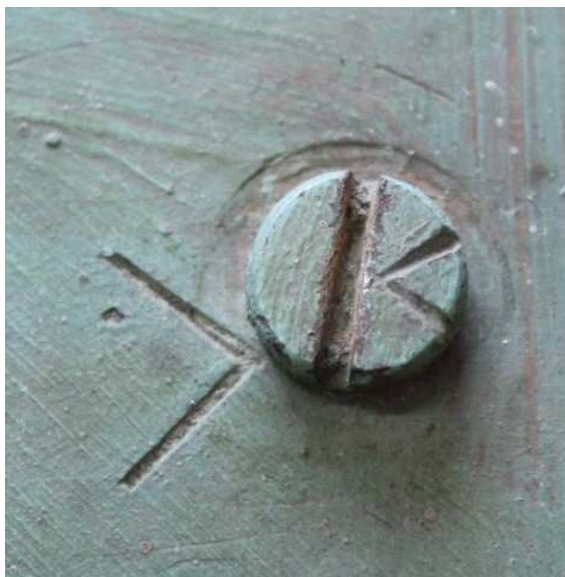
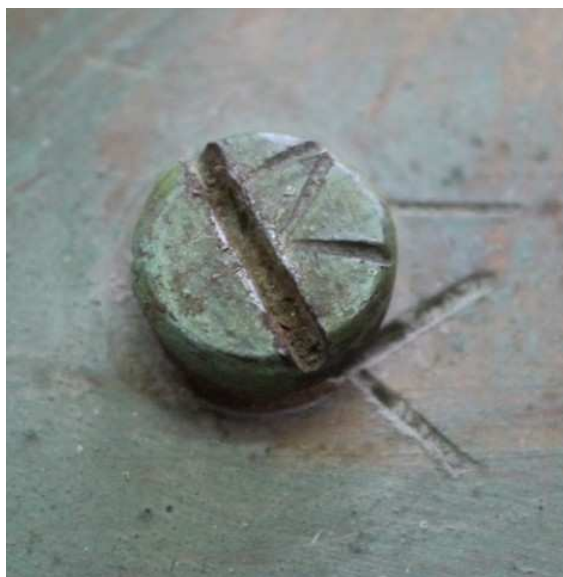
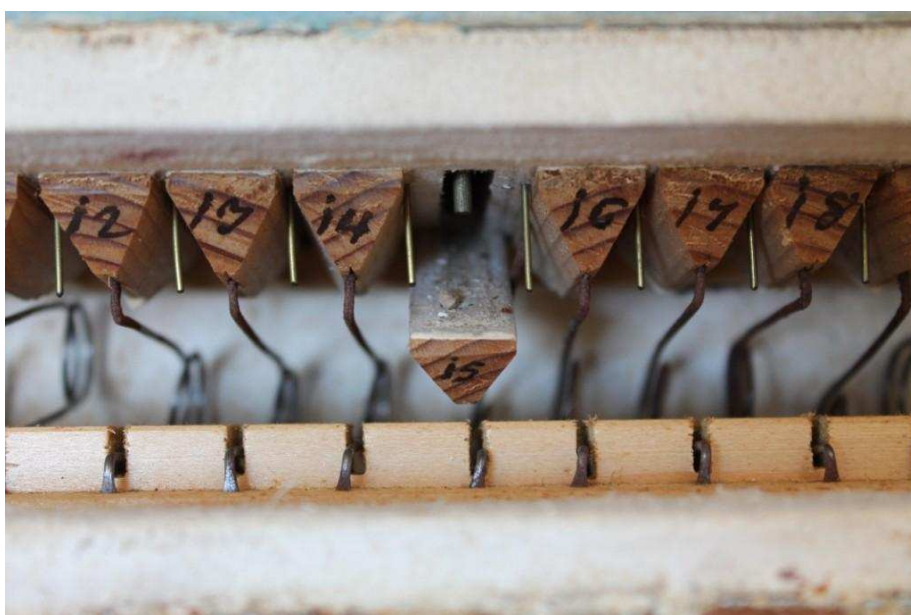
Der Pfeifenstock wurde abgenommen und gereinigt, die Verführungen wurden ausgeblasen und scharfe Kanten teilweise nachgefeilt. Bei den Stockschrauben zeigte sich, dass alle Schrauben gekennzeichnet waren und auch auf dem Pfeifenstock entsprechende Anzeichnungen vorhanden waren.

Der Windkastenspund wurde abgenommen, die Ventildfedern ausgebaut und entrostet. Auf den angeschwänzten Ventilen musste Dreck beseitigt und die Kanzellen ausgeblasen werden. Das Ventilleder konnte beibehalten werden und wurde aufgebürstet. Die Ventildfedern wurden ausgeglichen und wieder eingebaut.

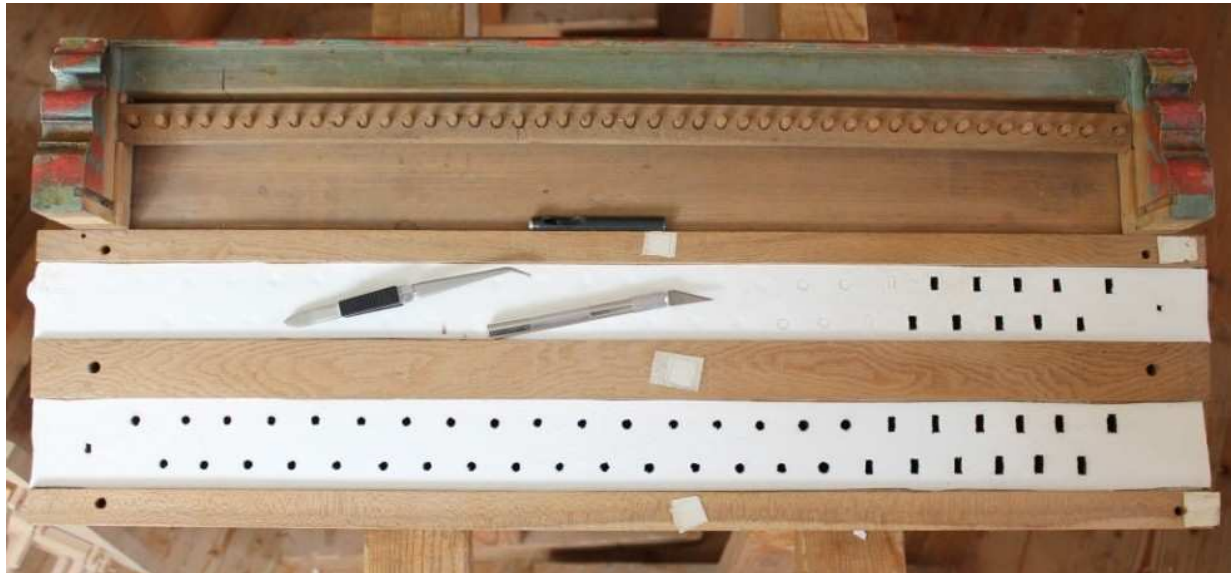
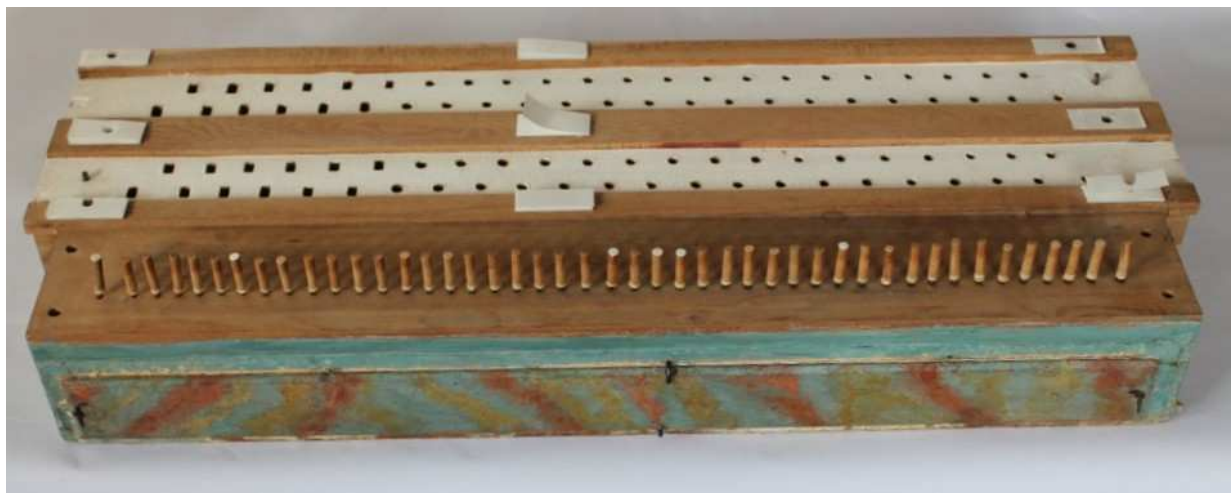
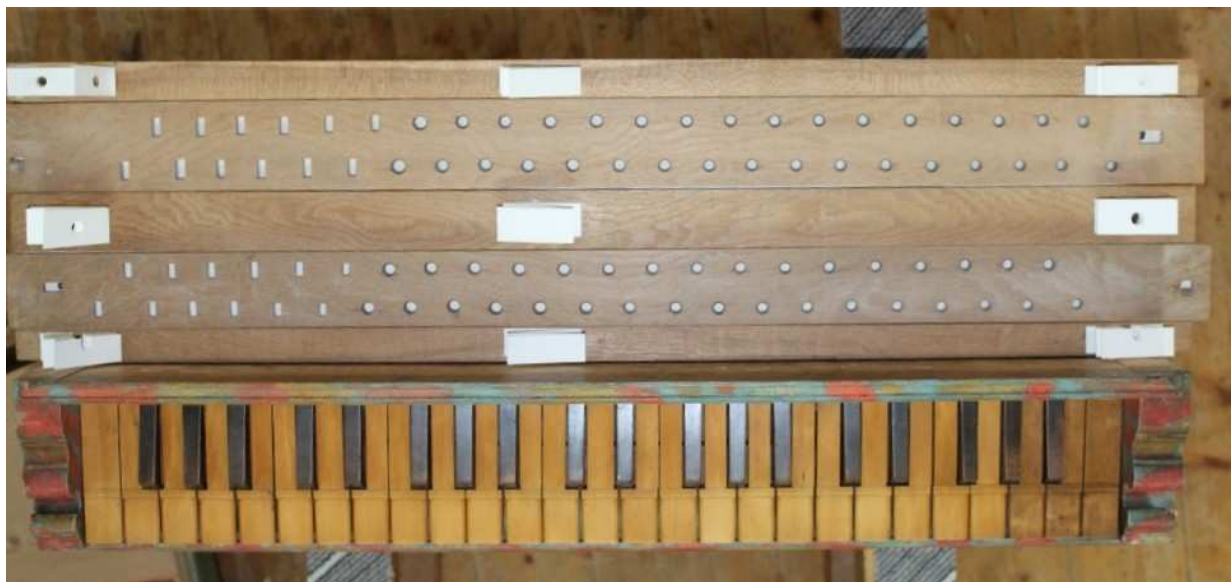
Die Lederbahnen am Kanzellenkorpus waren sehr schlecht, es kam zu Windverschleich unter der Schleife und zu Durchstechern zu den Nachbartönen.

Die Lederbahnen mussten abgenommen und der Kanzellenkorpus begradigt werden.

Es wurde neues Leder mit Warmleim aufgeleimt, die Bohrungen wurden ausgeschnitten und nachgebrannt. Die Schleifenbahnen wurden mit Talkum bestrichen, neue Abstandspapiere wurden mit Warmleim aufgeleimt.

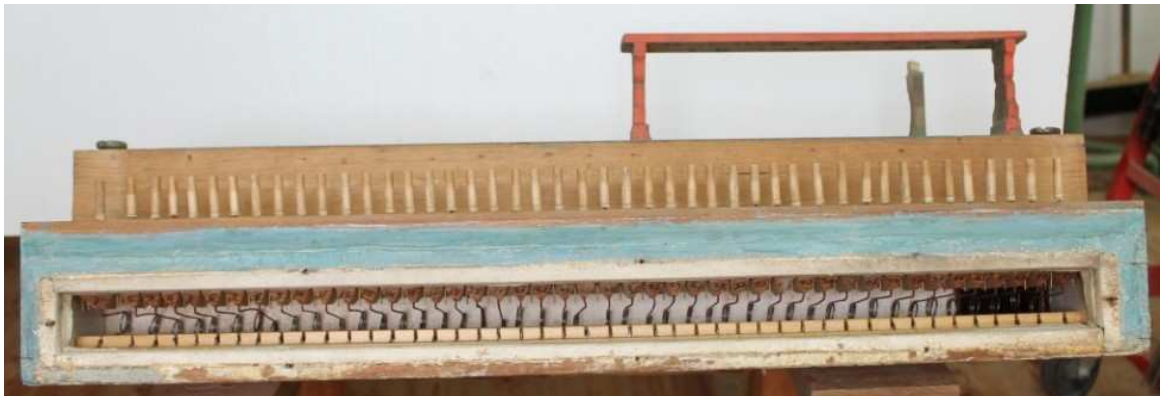
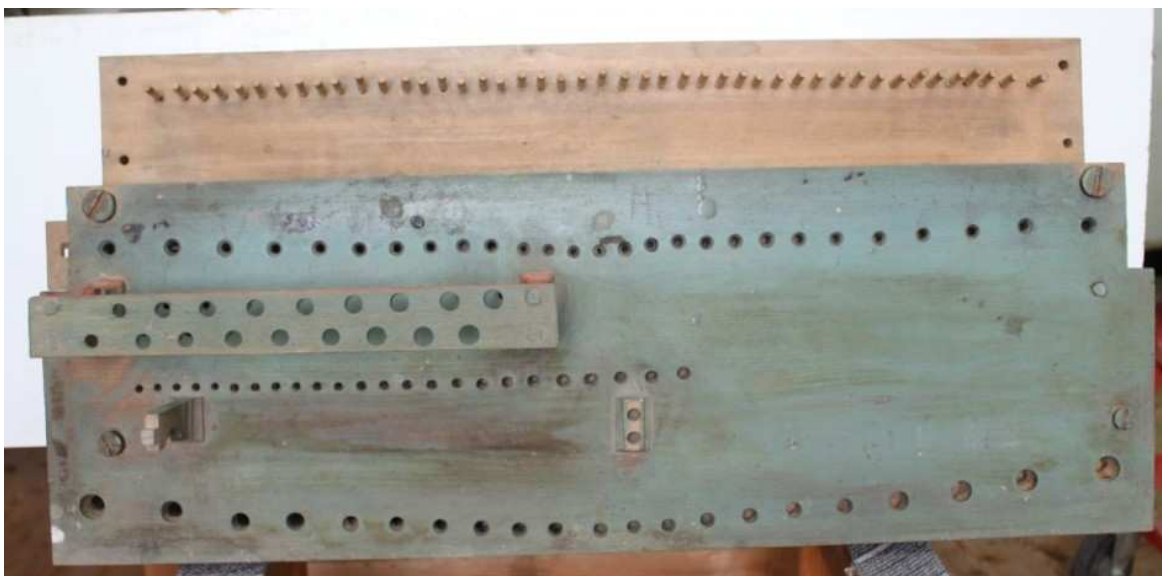
Bei der Funktionsprüfung der Windlade zeigte sich, dass es im Diskant in Bereich der letzten drei Töne Heuler gab. Im Bereich des Kanaleinganges, der in diesem Bereich in die Windlade führt, fanden wir einen Riss im Kanzellenkorpus und dichteten ihn ab.

Die Stecherdrähte wurden geputzt und die Stecher in die Führung eingebaut, die Führung wurde mit Talkum bestrichen, damit die Stecher locker laufen. Der Gang der Stecher und die Höhe (Stellung der Tasten) wurde eingerichtet und teilweise mit dünnen Lederauflagen ausgeglichen.

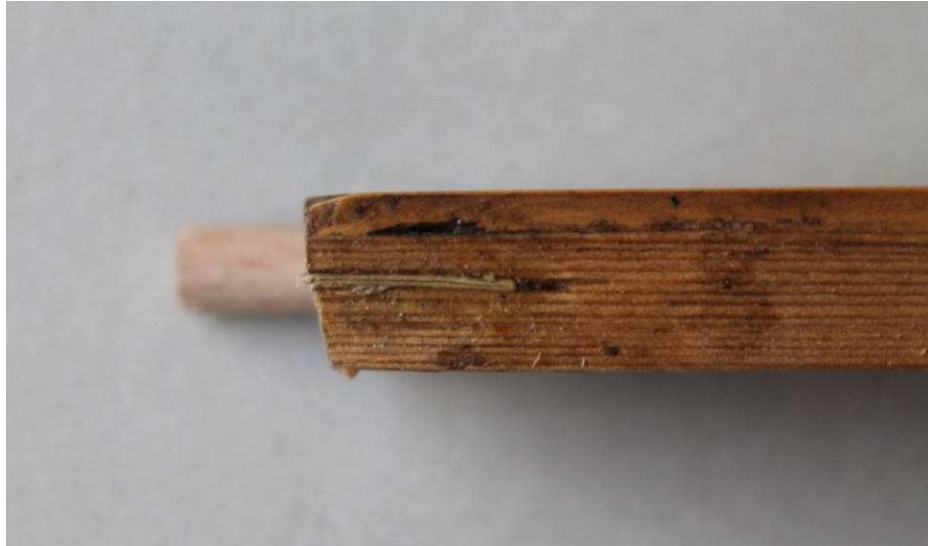
An mehreren Tasten waren an der Unterseite Reparaturen mit dünnem Rindsleder und Nägeln erkennbar. Die Tasten c°, c'', e'' und g'' waren ganz aus dem Pergamentscharnier gerissen. An der Hinterseite des Klaviaturrahmens waren notdürftige Reparaturen mit Holzkeilen erkennbar.

Die schadhaften Pergamente wurden ersetzt, dabei zeigte sich, dass das Pergament wie eine Schlaufe in die Nut der Tasten eingeleimt worden war. Dadurch wird eine gute Passung des Pergamentes in den Tasten erreicht.

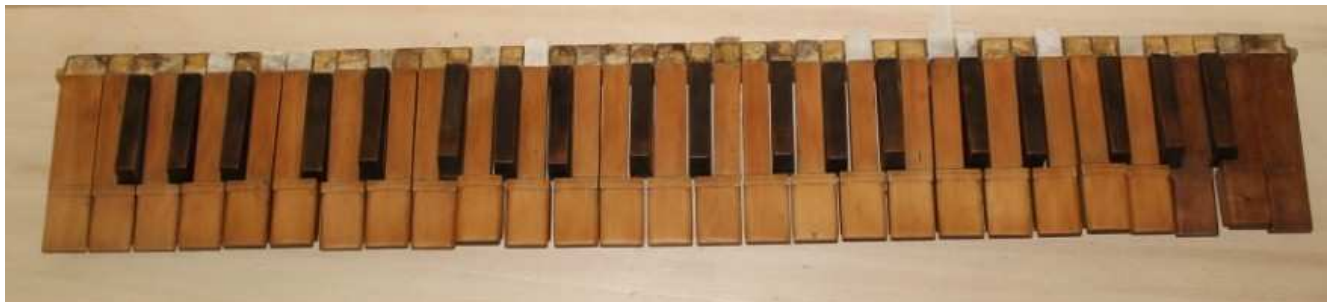
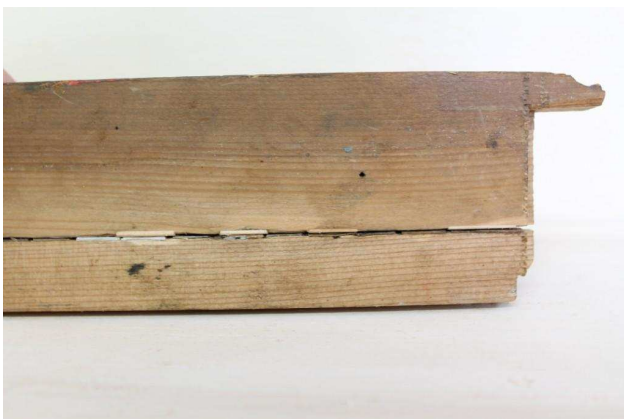
Bei genauerer Untersuchung der Tasten zeigte sich, dass mehrere Pergamentscharniere schon sehr schlecht waren. Es war also zu befürchten, dass diese Tasten in kurzer Zeit auch abreißen würden. Es wurden deshalb die Tastenscharniere an folgenden Tasten erneuert:

C, D, H, c°, g°, a°, g°, a°, g', a', h', c'', cs'', e'', g'', a'', c'''

Die ausgestemten Stellen an der Abdeckleiste wurden mit dünnem Fichtenholz ausgespänt und die Leiste wieder aufgeleimt.

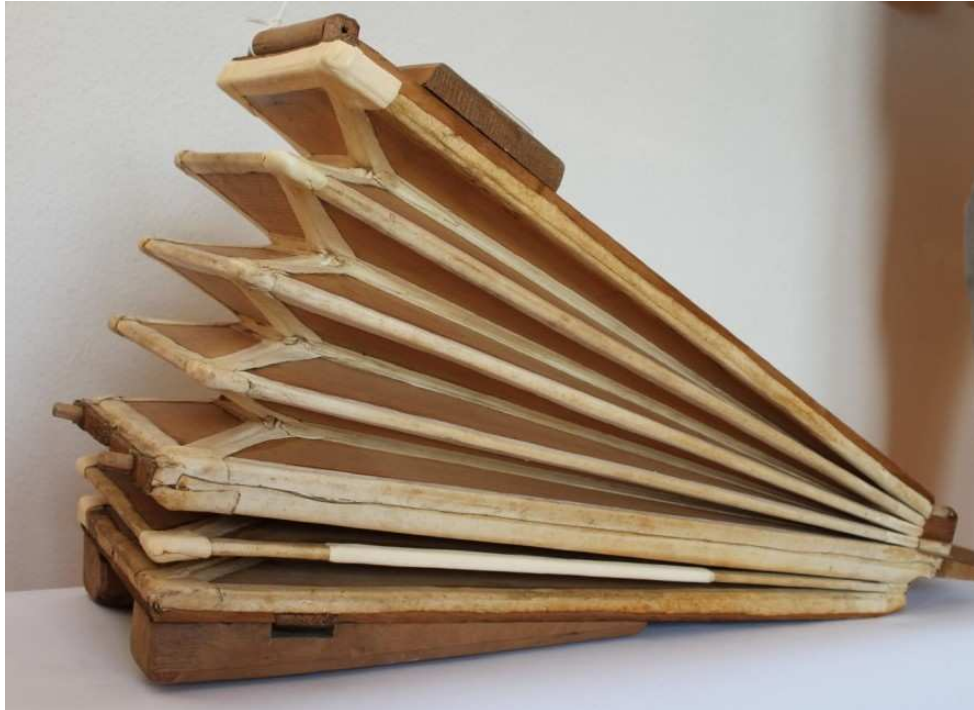
Der abgelöste Lederstreifen wurde wieder aufgeleimt und einige weitere Schädstellen ausgebessert. An einigen Stellen musste der Längsstreifen erneuert werden, vor allem aber einige brüchige Kappen, durch die Wind entweichen konnte.

Alle Lederteile wurden mit Ledermittel (je 2g Lanolin und 2g Klauenöl auf 100 ml Isopropanol) behandelt. Die Achsstifte an der Rolle auf der Balgplatte wurden schwarzgebrannt, die Rolle dadurch wieder leichtgängig.

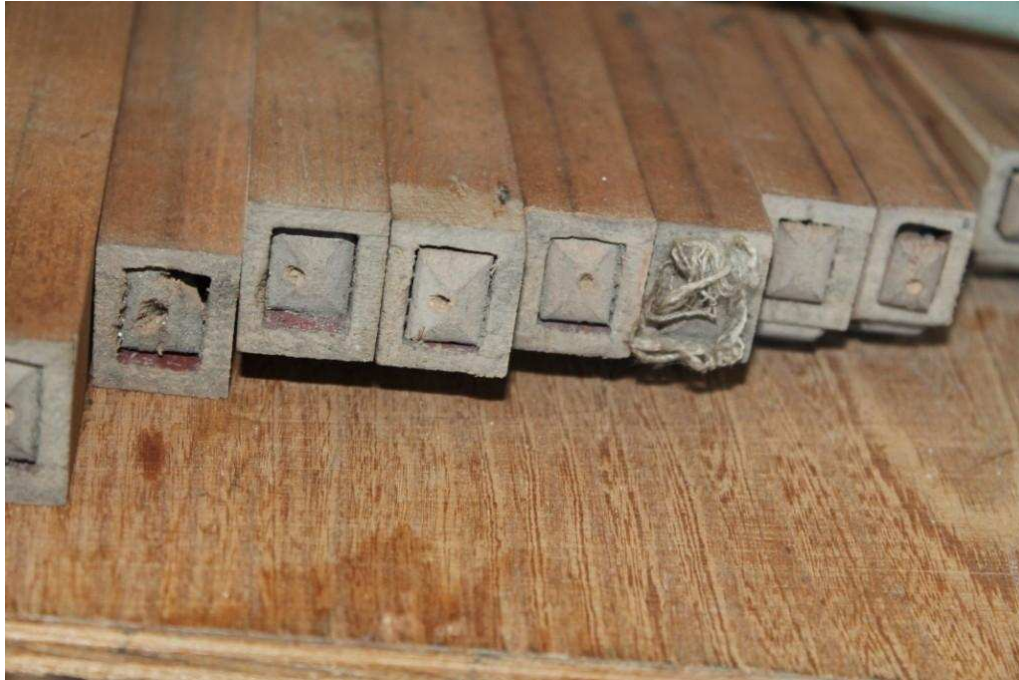
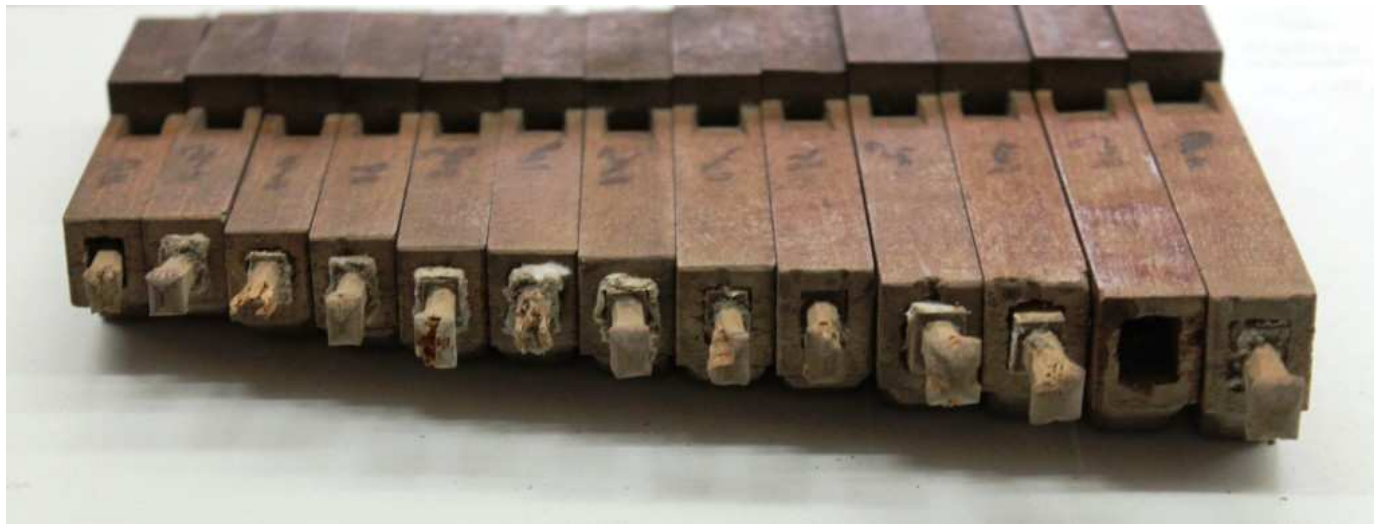
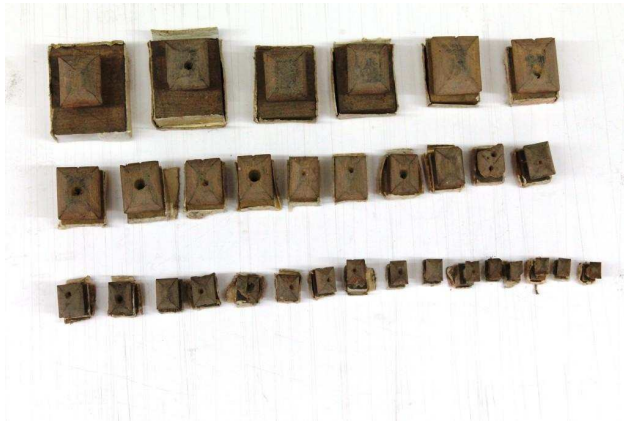
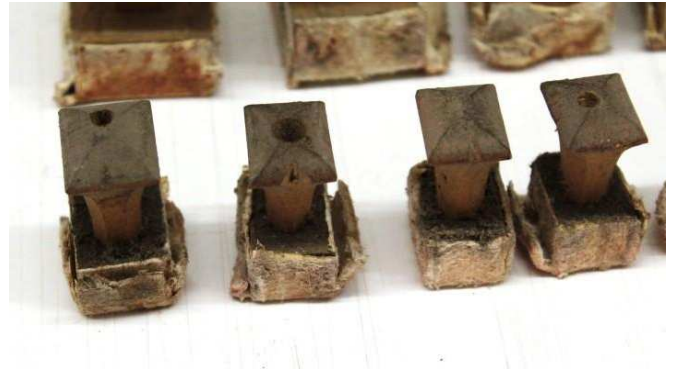
Bei einigen Spunden waren die Griffe gebrochen, bei kleineren Pfeifen fehlten sie teilweise ganz. Die fehlenden Stücke wurden in der entsprechenden Form nachgebaut. Das Spundleder war sehr schlecht und musst erneuert werden, die Spunde wurden mit Talkum wieder in die Pfeifen eingebaut.

Die Holzpfeifen wurden zunächst feucht gereinigt und die Spunde, die sehr tief in den Pfeifen saßen, herausgezogen. Die Kernspalten wurden mit dem Pinsel gereinigt.
